## 卷末資料

No	①観察項目 ②範囲 ③環境 ④緯度・経度 ⑤備考	写真		R1調査結果	評価指標							
		平成27年度(初年度)	令和1年度									
1	①オオカメノキ、ナナカマド、ノリウツギの採食状況 ②木道左右 ③オオシラビソ林内 ④N36° 56' 51.972" E139° 20' 3.088" ⑤登山道入り口(沼山休憩所)

# 巻末資料2 植生被害経過観察シート

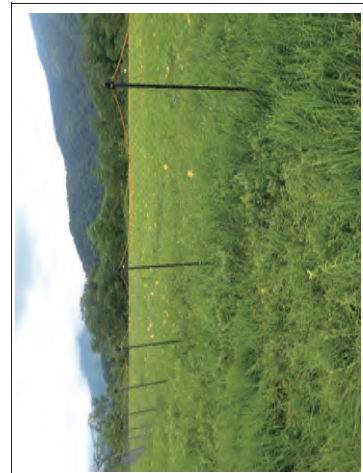
2019年度
尾瀬国立公園
ニホンジカ植生被害対策
【ニッコウキスゲ】
2019/7/24
補修後
支柱 No120

巡視日：2019年 7月 24日  
 所属：株式会社テクノドリル  
 氏名：瀧脇智博  
 備考：張ロープが1箇所切れていた。  
 横合いをシカが歩き、引っ掛かり破損したと思われる。

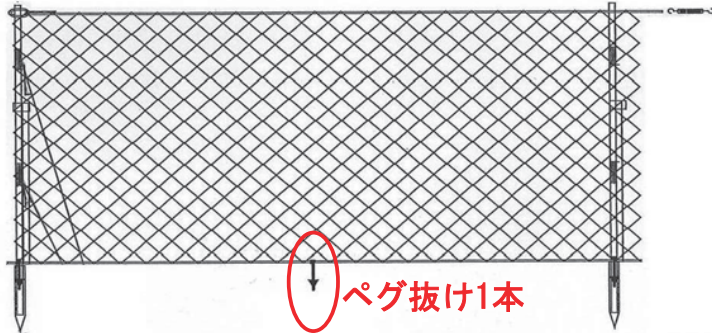
<input type="checkbox"/> 全景写真 <input checked="" type="checkbox"/> 近景写真 <input checked="" type="checkbox"/> 補修後の写真								
概要 ペグ抜け、打ち直し作業を行った。								
【添付資料】 ・状況写真(全景及び近景) ・全景:設置状況周辺が分かる程度の距離(5~15m) ・近景:損壊状況が分かる程度の距離(~5m) ・シカ柵設置図(損壊場所を「×」にて記録し、対応するポール番号を付記すること。) ・補修を行った場合は、補修内容について、本記録表の概要欄に内容を簡潔に記載するとともに、補修後の近景写真(補修状況がわかる程度の距離)を撮影すること。

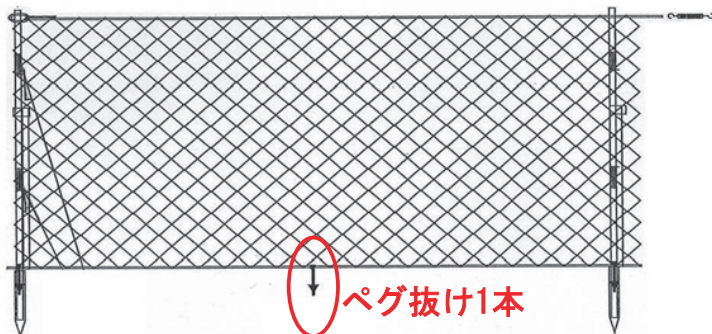
<input checked="" type="checkbox"/> 全景写真 <input checked="" type="checkbox"/> 近景写真 <input checked="" type="checkbox"/> 補修後の写真								
概要 ペグ抜け、打ち直し作業を行った。								
【添付資料】 ・状況写真(全景及び近景) ・全景:設置状況周辺が分かる程度の距離(5~15m) ・近景:損壊状況が分かる程度の距離(~5m) ・シカ柵設置図(損壊場所を「×」にて記録し、対応するポール番号を付記すること。) ・補修を行った場合は、補修内容について、本記録表の概要欄に内容を簡潔に記載するとともに、補修後の近景写真(補修状況がわかる程度の距離)を撮影すること。

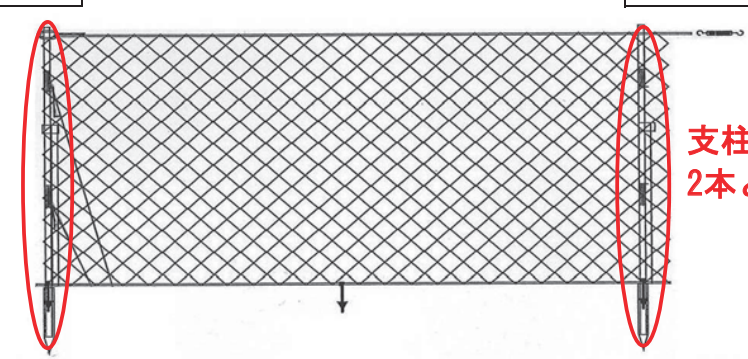
ポールNo.114

支柱折れ  
2本とも交換

**概要**  
支柱が柵内側に折れていたため、柵外から柵内へ侵入した、しようとした際に生じた破損と考えられた。

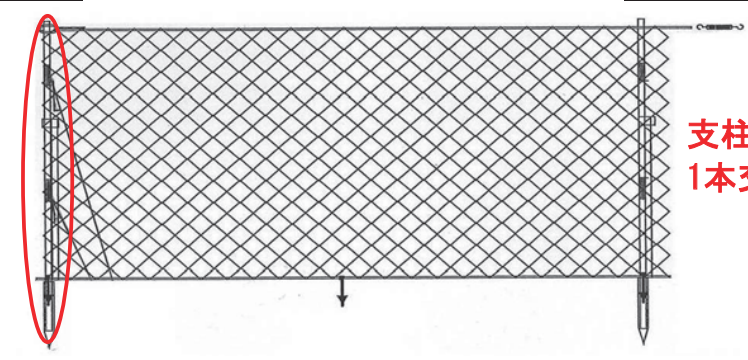
ポールNo.287

支柱折れ  
1本交換

**概要**  
支柱が柵外側に折れていたため、柵の中から柵外へ脱出しようとした際にできた破損と考えられる。

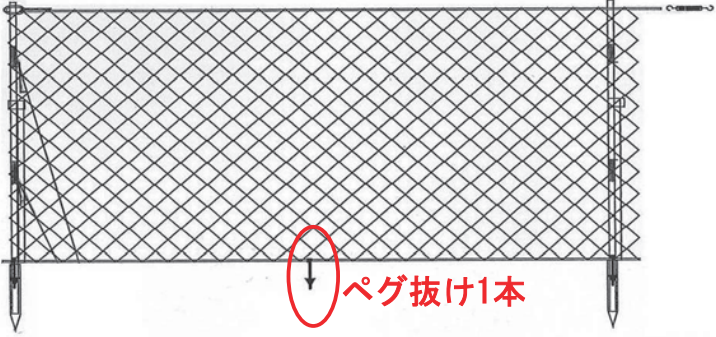
ポールNo.7

**概要**  
ペグ抜け、打ち直し作業を行った。

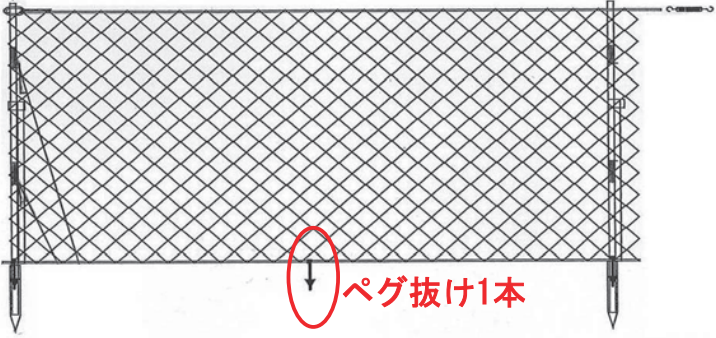
ポールNo.24

**概要**  
ペグ抜け、打ち直し作業を行った。

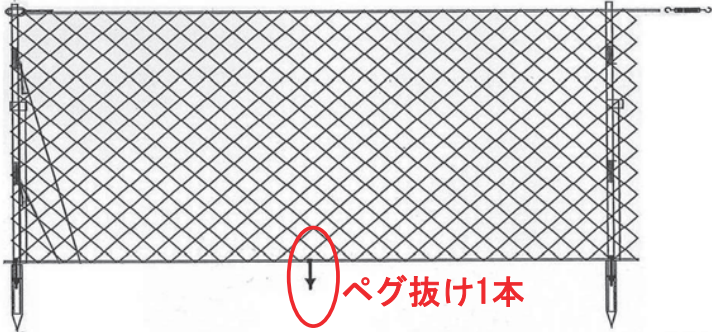
ポールNo.41

概要  
ペグ抜け、打ち直し作業を行った。

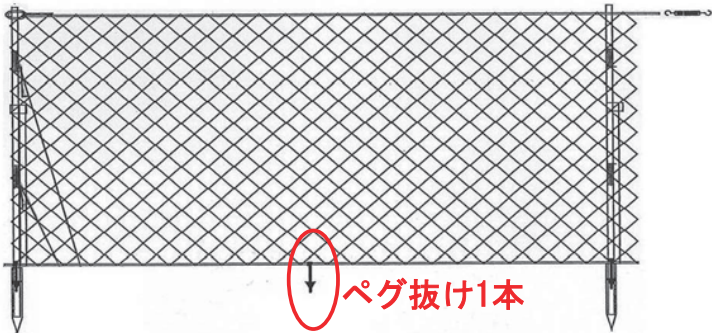
ポールNo.53

概要  
ペグ抜け、打ち直し作業を行った。

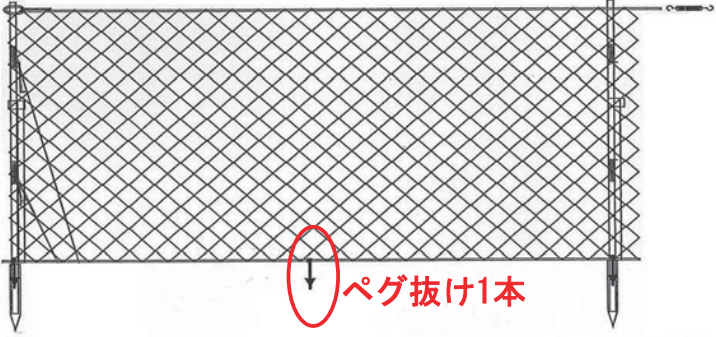
ポールNo.67

**概要**  
ペグ抜け、打ち直し作業を行った。

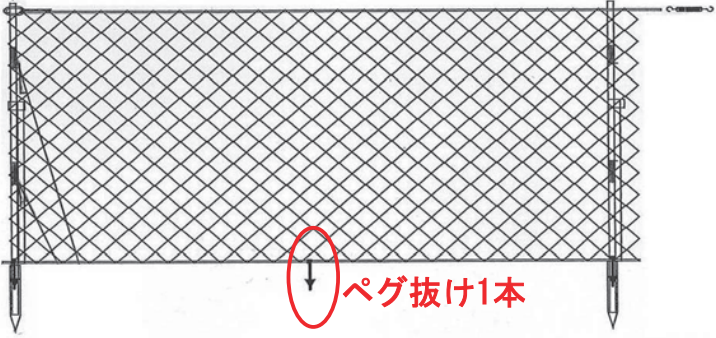
ポールNo.70

**概要**  
ペグ抜け、打ち直し作業を行った。

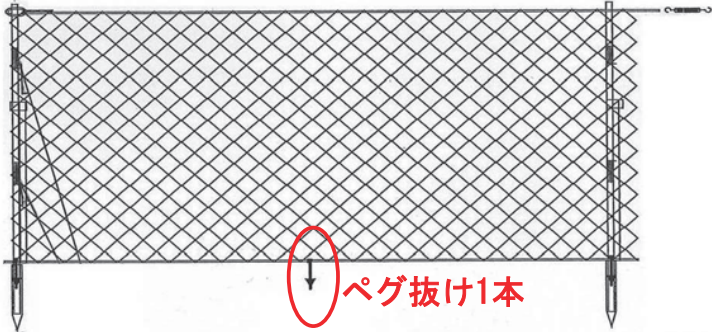
<input checked="" type="checkbox"/> 全景写真 <input checked="" type="checkbox"/> 近景写真 <input checked="" type="checkbox"/> 補修後の写真								
概要 ペグ抜け、打ち直し作業を行った。								
【添付資料】 ・状況写真(全景及び近景) ・全景:設置状況周辺が分かる程度の距離(5~15m) ・近景:損壊状況が分かる程度の距離(~5m) ・シカ柵設置図(損壊場所を「×」にて記録し、対応するポール番号を付記すること。) ・補修を行った場合は、補修内容について、本記録表の概要欄に内容を簡潔に記載するとともに、補修後の近景写真(補修状況がわかる程度の距離)を撮影すること。

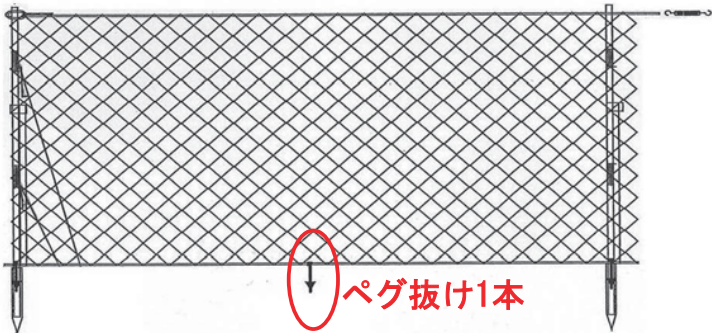
<input checked="" type="checkbox"/> 全景写真 <input checked="" type="checkbox"/> 近景写真 <input checked="" type="checkbox"/> 補修後の写真								
概要 ペグ抜け、打ち直し作業を行った。								
【添付資料】 ・状況写真(全景及び近景) ・全景:設置状況周辺が分かる程度の距離(5~15m) ・近景:損壊状況が分かる程度の距離(~5m) ・シカ柵設置図(損壊場所を「×」にて記録し、対応するポール番号を付記すること。) ・補修を行った場合は、補修内容について、本記録表の概要欄に内容を簡潔に記載するとともに、補修後の近景写真(補修状況がわかる程度の距離)を撮影すること。
