## 卷末資料

No	①観察項目 ②範囲 ③環境 ④緯度・経度 ⑤備考	写真		R1調査結果	評価指標							
		平成27年度(初年度)	令和1年度									
1	①オオカメノキ、ナナカマド、ノリウツギの採食状況 ②木道左右 ③オオシラビソ林内 ④N36° 56' 51.972" E139° 20' 3.088" ⑤登山道入り口(沼山休憩所)

# 巻末資料2 植生被害経過観察シート

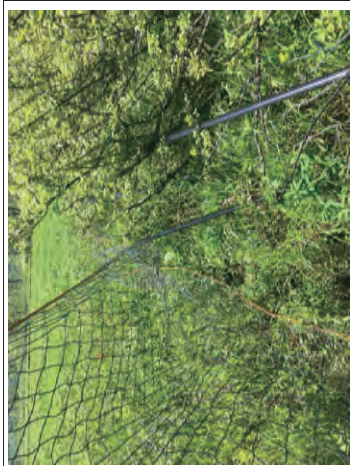
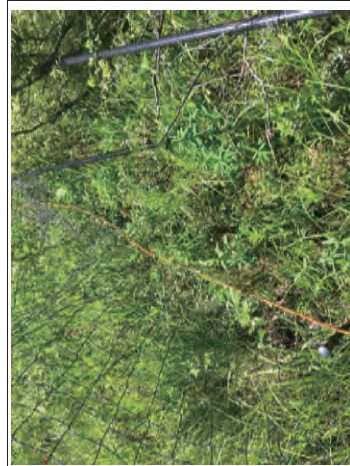
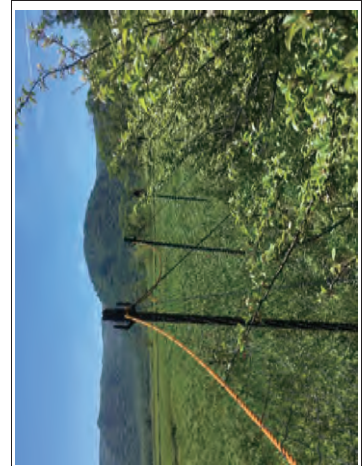
概要  
ポールNo.28~31で侵入したシカがネットの外へ出ようとした際にネットの上部が破れた。ペグは固定されているためネットの外へ出た痕跡はない。破れた箇所は補修用の紐材で補修した。

**概要**  
 ポールNo.28～31で侵入したシカがネットの外へ出ようとした際にネットが破れたものと思われる。付近のベグが3本抜けており、破れたネットの大きさはシカが通れる60cmほどの大きさであったため、ここからネットの外へ脱出したと思われる。  
 ベグを長いものに交換し、破れた箇所は補修用の紐材で補修した。

2019年度
尾瀬国立公園
ニホンジカ植生被害対策
【ニッコウキスゲ】
2019/6/26
近景
支柱 No29～32

2019年度
尾瀬国立公園
ニホンジカ植生被害対策
【ニッコウキスゲ】
2019/6/26
補修後
支柱 No29～32

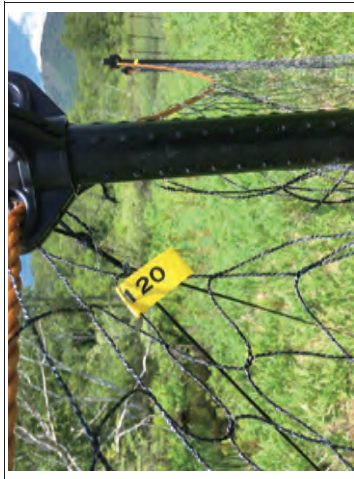
2019年度
尾瀬国立公園
ニホンジカ植生被害対策
【ニッコウキスゲ】
2019/6/26
近景
支柱 No120

巡視日：2019年 6月 26日  
 所属：株式会社テンドリル  
 氏名：淵脇賢博  
 備考：No29～32から侵入し、No120あたりで脱出を試みたが失敗しNo143あたり脱出。

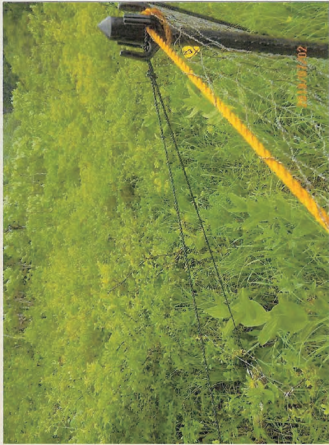
巡視日：2019年 7月 2日  
 所属：東京パワーテックノロジー株式会社  
 氏名：基野明彦  
 備考：ベグ抜付、ベグ打ち直し

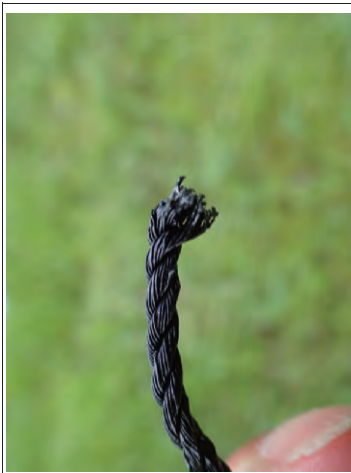
2019年度
尾瀬国立公園
ニホンジカ植生被害対策
【ニッコウキスゲ】
2019/7/24
近景
支柱 No328

巡視日：2019年 7月 24日  
 所属：株式会社テクノドリル  
 氏名：瀧脇智博  
 備考：張ロープが1箇所切れていた。  
 横合いをシカが歩き、引っ掛かり破損したと思われる。

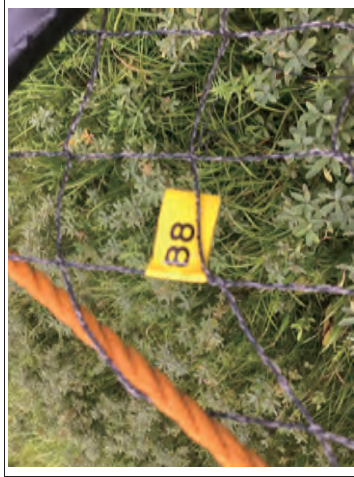
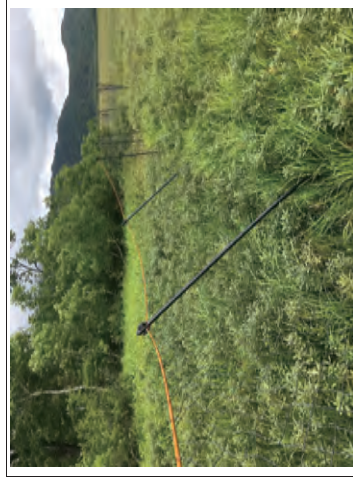
2019年度
尾瀬国立公園
ニホンジカ植生被害対策
【ニッコウキスゲ】
2019/8/20
近景
支柱 No88～89

**概要**  
支柱が柵内側に折れていたため、柵外から柵内へ侵入した、しようとした際に生じた破損と考えられた。

巡視日：2019年 8月 20日  
 所属：株式会社テンドリル  
 氏名：湖廣智博  
 備考：No88から侵入し、No114から柵外へ出ようとしたが、  
 出られずNo287から脱出したと推測された。

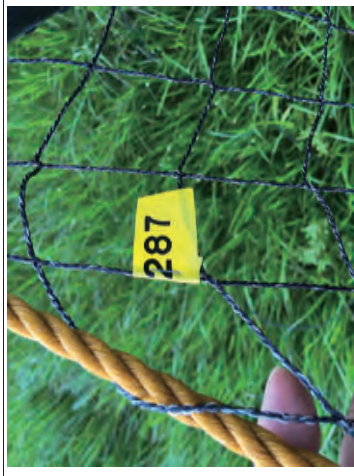
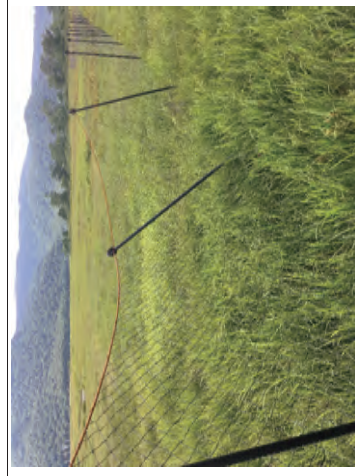
2019年度
尾瀬国立公園
ニホンジカ植生被害対策
【ニッコウキスゲ】
2019/8/20
近景
支柱 No287

**概要**  
支柱が柵外側に折れていたため、柵の中から柵外へ脱出しようとした際にできた破損と考えられる。

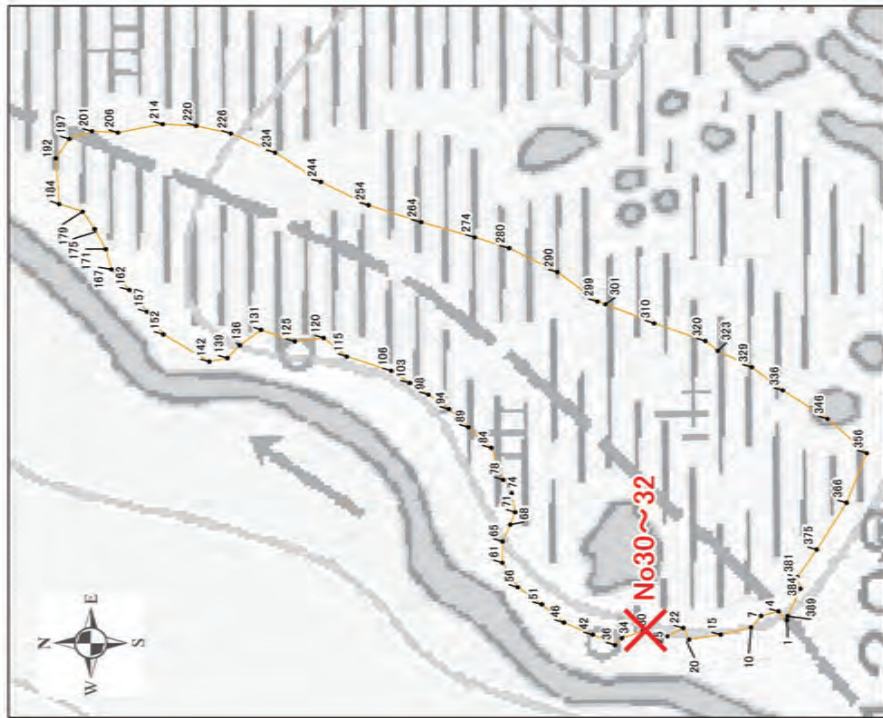
巡視日：2019年 10月 7日  
 所属：株式会社テンドリル  
 氏名：淵脇 智博  
 備考：下げていた張ロープと低木類、角が絡まり支柱が折れた。

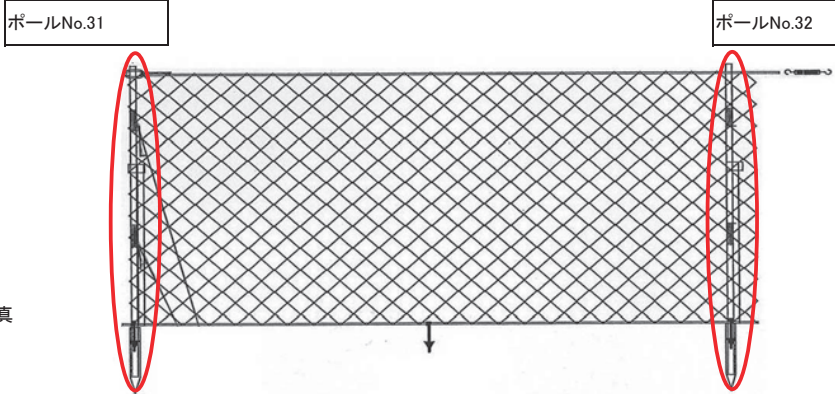
点検番号 No24-2

<input checked="" type="checkbox"/> 全景写真 <input type="checkbox"/> 近景写真 <input type="checkbox"/> 補修後の写真								
概要 No24-1同様								
【添付資料】 ・状況写真(全景及び近景) ・全景:設置状況周辺が分かる程度の距離(5~15m) ・近景:損壊状況が分かる程度の距離(~5m) ・シカ柵設置図(損壊場所を「×」にて記録し、対応するポール番号を付記すること。) ・補修を行った場合は、補修内容について、本記録表の概要欄に内容を簡潔に記載するとともに、補修後の近景写真(補修状況がわかる程度の距離)を撮影すること。
